TRABAJO DE INVESTIGACIÓN
"DIAGNÓSTICO DE INFRAESTRUCTURA EDUCATIVA EN
EL DISTRITO DE SUYO - PROVINCIA DE AYABACA - PIURA-
PERÚ, 2019"

PRESENTADO POR:
Bach. JESÚS ANDRES CASTRO BEJARANO

PARA OPTAR EL TÍTULO PROFESIONAL DE:
INGENIERO CIVIL

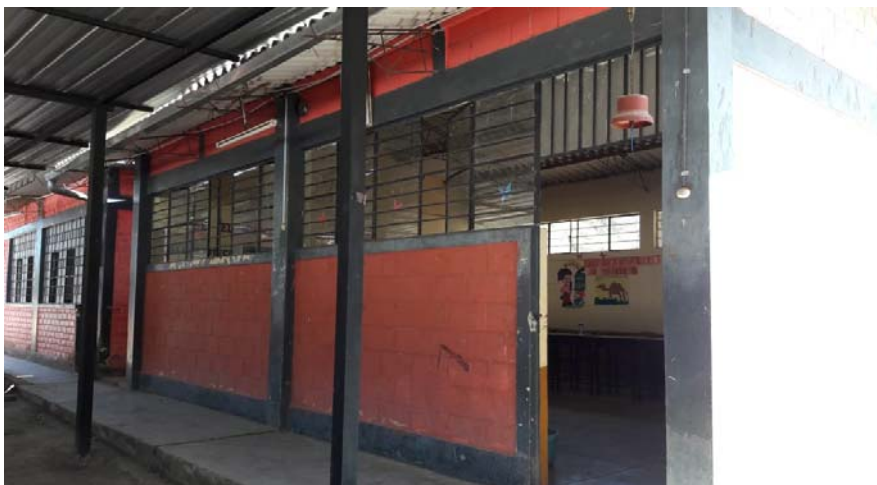
Vista de cada daño encontrado (el sistema de albañilería no cumple con las normas act)

LEVES	OBSERVACION	POSIBLE INTERVENCION
<input checked="" type="checkbox"/> Fisuras en muros	Por asentamientos	Relleno con epoxico
<input type="checkbox"/> Humedad en muros		
<input type="checkbox"/> Desprendimiento del tarrajeo		
<input type="checkbox"/> Perdida recubrimiento en elem. de concreto		
<input type="checkbox"/> Problemas de corrosion en elem. Concreto

SEVEROS	OBSERVACION	POSIBLE REFORZAMIENTO
<input type="checkbox"/> Fallas de desgarramiento		
<input checked="" type="checkbox"/> Fallas por flexión	En est. De adobe	Demolición
<input checked="" type="checkbox"/> Fallas por asentamiento	En est. De adobe	Demolición
<input type="checkbox"/> Fallas en tímpano		
<input type="checkbox"/> Fallas por punzonamiento		
<input type="checkbox"/> Desplome de muros		
<input type="checkbox"/> Perdida recubrimiento en elem. de concreto		
<input type="checkbox"/> Problemas de corrosion en elem. Concreto

<input type="checkbox"/>	Intervención leve	
<input checked="" type="checkbox"/>	Reparación y reforzamiento En alabñilería confinada	X
<input checked="" type="checkbox"/>	Reconstrucción en est. De adobe	X
